**Universidad de Concepción**  
**Departamento de Ingeniería Civil**

## **A16-06 VIDA ÚTIL, PATOLOGÍA Y REHABILITACIÓN DE VIVIENDAS DE INTERÉS SOCIAL EN ZONA DE ALTO RIESGO SÍSMICO**

**N.G. Maldonado, R.J. Michelini, N.F. Pizarro, I.A. Maldonado, M.E. Tornello<sup>1</sup>**

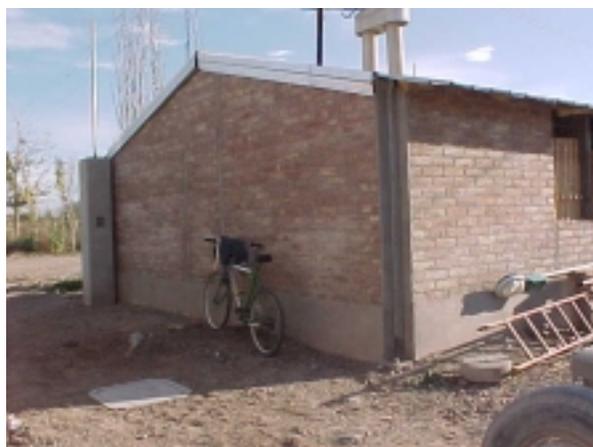
La condensación intersticial produce la disminución de la capacidad aislante de los cerramientos, por lo tanto los mismos materiales ubicados en diferentes posiciones pueden dar resultados opuestos. En zona sísmica algunos puentes térmicos son inevitables como se presenta la disposición de encadenados en la Fig. 4.3.1. para el sistema mixto y Fig. 4.3.2. para el sistema tradicional.

Fig. 4.3.1. Puentes térmicos en sistema mixto

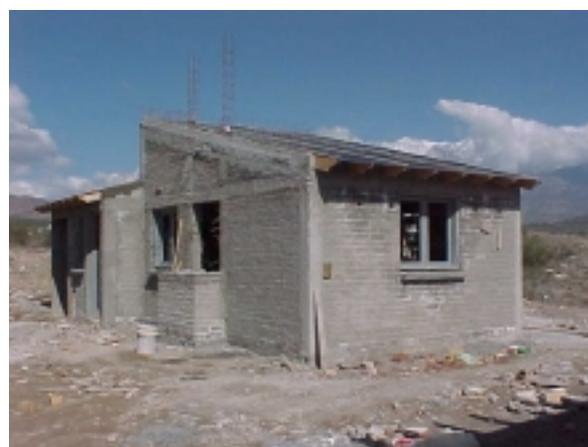
Fig. 4.3.2. Puentes térmicos en sistema tradicional

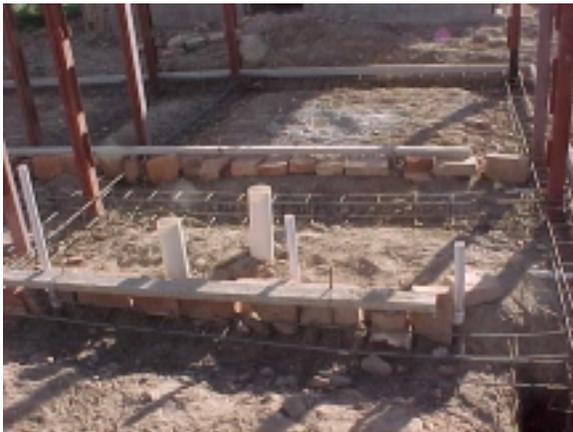
En las Fig. 4.3.3. y 4.3.4. se presenta la disposición de estructura metálica con el sistema mixto y los lugares donde se producirá condensación intersticial, que afectará al hierro produciendo corrosión si no se crean detalles de evacuación del agua o una adecuada ventilación, previo a una pintura anticorrosiva en el interior de la perfilería.

Figura 4.3.3. Fundación en sistema mixto

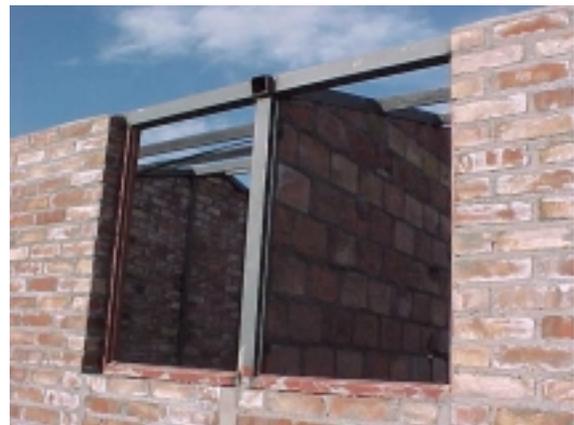
Figura 4.3.4. Estructura en sistema mixto

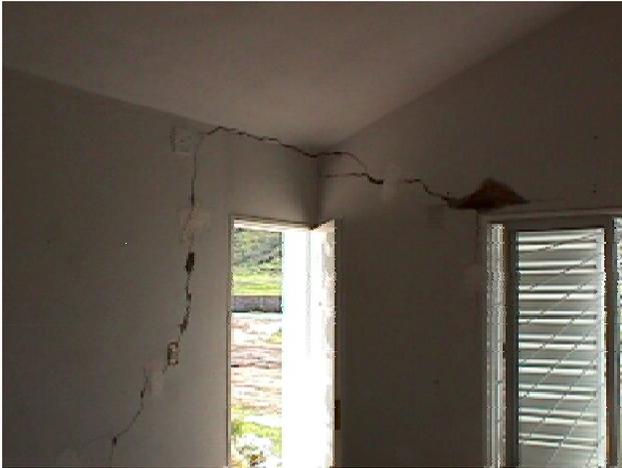
El caso más común es la falta de capacidad portante del suelo, sea por ausencia de estudio de suelos o por cambio de las condiciones por aporte voluntario o no de agua (ver Fig. 4.5.1 y 4.5.2.). En el caso de sistema constructivo mixto, perfilería metálica y mampostería, la presencia de puentes térmicos genera importantes aportes de condensación, afectando la vida útil de la fundación, si no se resuelve correctamente la eliminación de agua de la estructura de acero.

Figura 4.5.1. Asentamiento en vivienda  
falta de capacidad portante

En el caso de refuerzo de fundaciones, no siempre resultan en el caso de viviendas sociales, por lo tanto,

en suelos deformables, la recomendación desde el punto de vista del suelo, es disminuir los pesos, evitando construcciones de mampostería cerámica maciza. Esto implica el uso de sistemas constructivos diferentes de la mampostería tradicional, no siempre aceptados socialmente. Alternativamente, en la Facultad Regional Mendoza se está estudiando un edificio de vivienda social con sistema de aislación de base (Tornello et al., 2004).

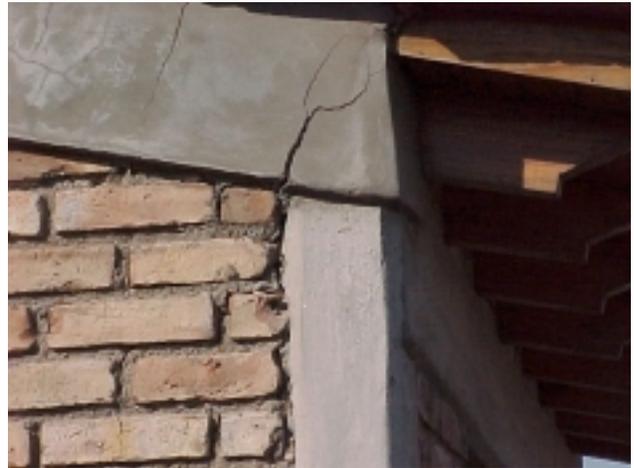
Figura 4.5.2. Asentamiento en vivienda por  
por cambio en las condiciones del suelo
