Universidad de Concepción
Departamento de Ingeniería Civil

Asociación Chilena de Sismología e
Ingeniería Antisísmica

N°A14-04 ENSAYOS A ESCALA REAL DE VIVIENDAS INFORMALES TÍPICAS DE LOS BARRIOS CARAQUEÑOS

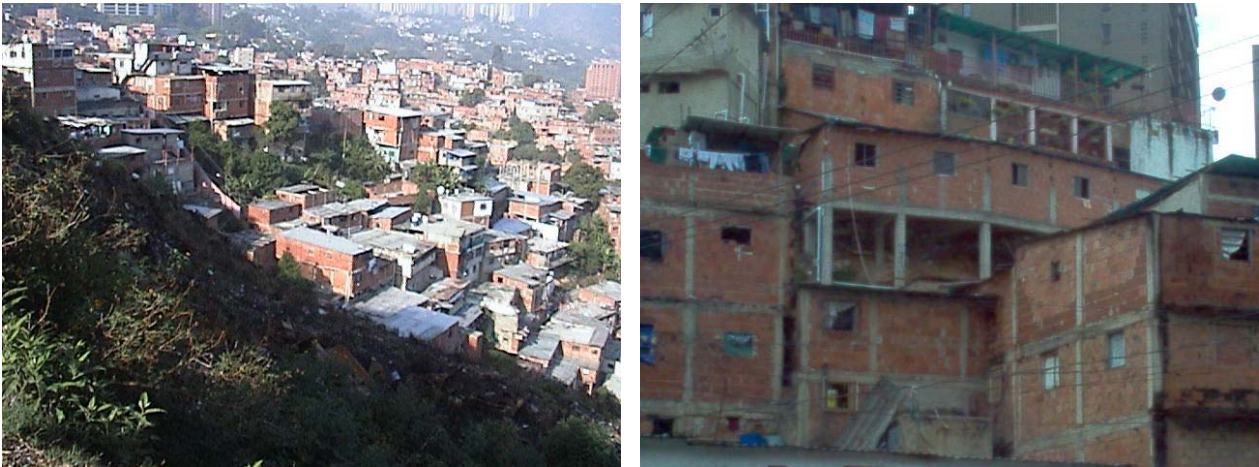
Figura No. 1. Vista de las típicas construcciones de los barrios caraqueños.

De esta forma, las construcciones de los barrios muestran una serie de carencias y errores que la hacen sísmicamente vulnerables. Las carencias están fundamentalmente relacionadas con la limitada disponibilidades de recursos económicos y la ausencia de conocimientos técnicos que garanticen una eficiente construcción conforme con los principios básicos de la ingeniería. Entre los errores, es frecuente observar mezclas desfavorables de las tipologías estructurales utilizadas de un piso a otro y en un mismo piso, con graves errores y omisiones principalmente en el ordenamiento de la estructura, en los amarres y/o conexiones de los componentes estructurales, en la ausencia de componentes rigidizantes, e incluso en la propia implantación, con agrupaciones conformadas por edificaciones adosadas donde frecuentan la colindancia de elementos rígidos con elementos frágiles debido a los desniveles que existen entre unas y otras, además de la incertidumbre que envuelve a las fundaciones y la verdadera capacidad de soporte y situación de estabilidad del terreno que la contiene. La Figura No. 1, muestran una vista de las típicas construcciones de los barrios caraqueños.

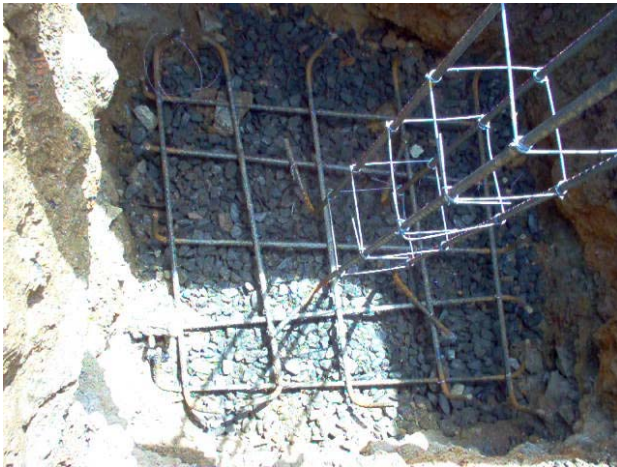
De los detalles constructivos se observan importantes defectos que ponen en evidencia el carácter informal “sin ingeniería” de estas edificaciones. La Figura No. 3, muestra el armado de una zapata de fundación y la disposición de la armadura del pedestal, donde se observa el indebido espaciado de armadura transversal y la ausencia de gancho apropiado de la ligadura. La Figura No. 4, muestra defectos de alineamiento, rotación, altura y calidad de los pedestales, con inapropiada ubicación de solape de barras y ausencia de confinamiento en dicha región.

Figura No. 3. Zapata de fundación

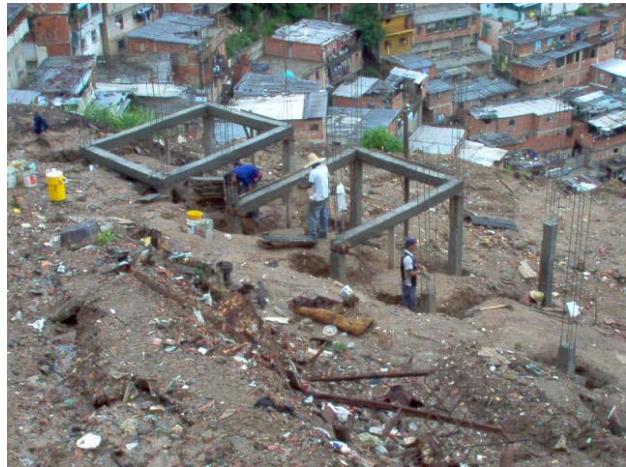
Figura No. 4. Pedestales de fundación

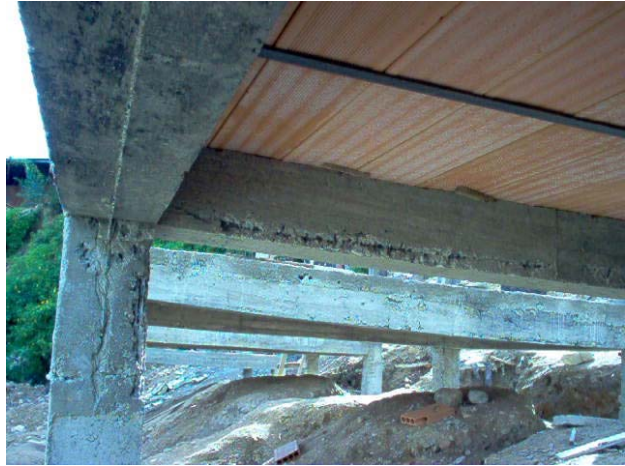
La Figura No. 5, muestra un detalle del refuerzo del nodo viga-columna, donde se observa entre otras cosas, la inapropiada ubicación de las barras de la viga respecto a las barras de la columna, la ausencia de ganchos en los extremos de las barras, la falta de confinamiento del nodo y en los extremos de las vigas. La Figura No. 6, muestra defectos en la calidad del vaciado del nodo y la inapropiada ubicación de los solapes de barras de la columna.

Figura No. 6. Detalle de Nodo

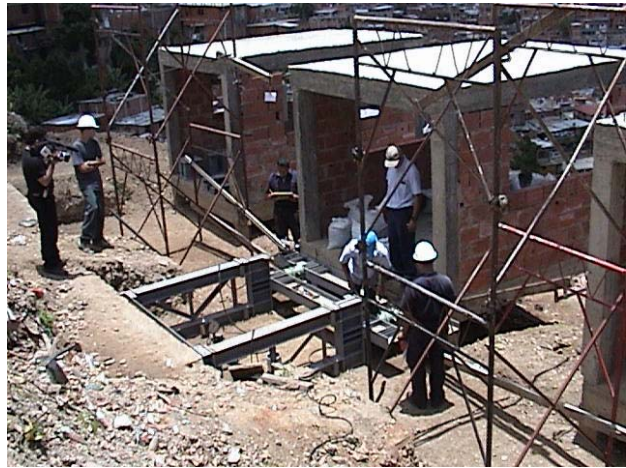
La prueba de carga consistió en un ensayo monótonico creciente a través de la aplicación de una carga horizontal en el primer nivel hasta alcanzar el colapso estructural. La carga fue aplicada a intervalos de 0.50 Toneladas a través de dos gatos hidráulicos dispuestos en paralelos sobre las dos líneas resistentes del modelo. Los desplazamientos se registraron a través de flexímetros dispuestos en ocho puntos característicos de la edificación. La Figura No. 7, muestra un detalle del dispositivo de aplicación de carga horizontal. La Figura No. 8, muestra la ubicación de la estructura metálica respecto del muro de reacción y la ubicación de estructuras complementarias para la fijación de los flexímetros.

Figura No. 8. Estructura de reacción

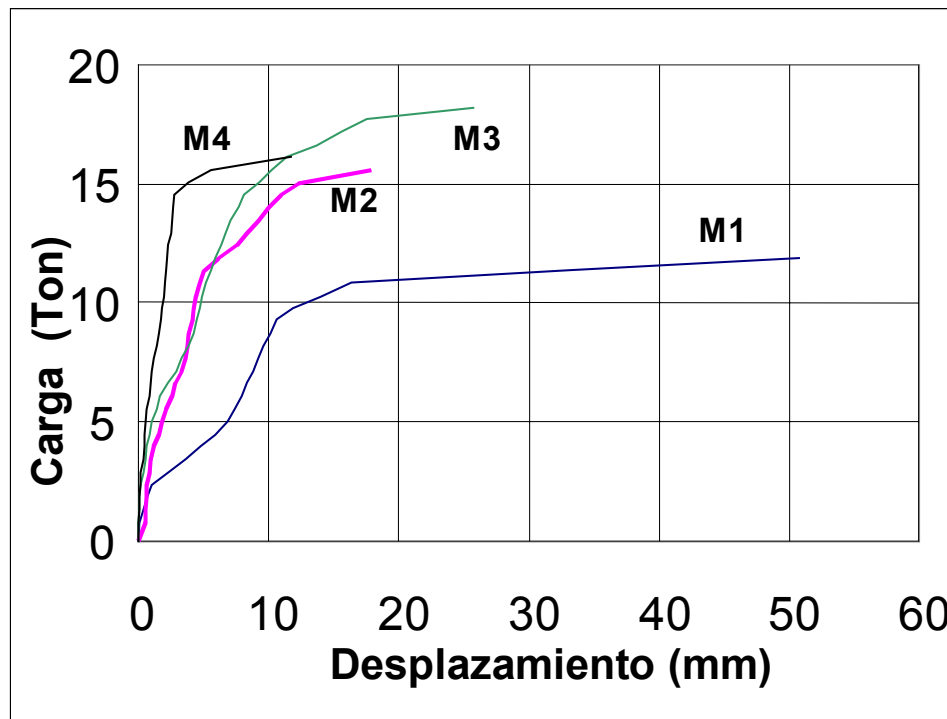
Se generaron curvas carga-desplazamiento para los diferentes puntos instrumentados que muestran la evolución del proceso y la degradación del sistema hasta alcanzar la capacidad máxima, y que permiten comparar e interpretar el comportamiento experimentado por los modelos estudiados, haciendo énfasis en los principales mecanismos de falla desarrollados. Asimismo, se preparó un vídeo que muestra para cada modelo ensayado, el inicio y la evolución de los patrones de degradación y falla de los elementos estructurales y no estructurales que forman parte del sistema resistente, haciendo énfasis en el estado final de daños alcanzados. La Figura No. 9, muestra las curvas de carga vs. desplazamiento promedio del primer nivel.

La comparación de los patrones de falla (Figura No. 9), evidencia el desarrollo de un mecanismo más dúctil en el modelo M1 que en los modelos M2, M3 y M4, a pesar que estos mostraron un incremento de su rigidez inicial y un aumento de su capacidad resistente entre 35 y 50%. (Safina et al., 2004). La Tabla 6.1., resume los resultados obtenido por modelo y la carga máxima de colapso.

Figura No.9. Curva Carga-Desplazamiento promedio

<i>Modelo</i>	<i>Patrón de Falla</i>	<i>Carga Máxima (Ton)</i>
M1	Falla predominante por flexión	11,89
M2	Falla por corte de columnas	16,12
M3	Falla por corte de columnas y falla local de los muros de mampostería.	18,24
M4	Falla por corte de columnas. Falla local de los muros de mampostería. Mayor capacidad resistente del muro con refuerzos de acero.	16,65

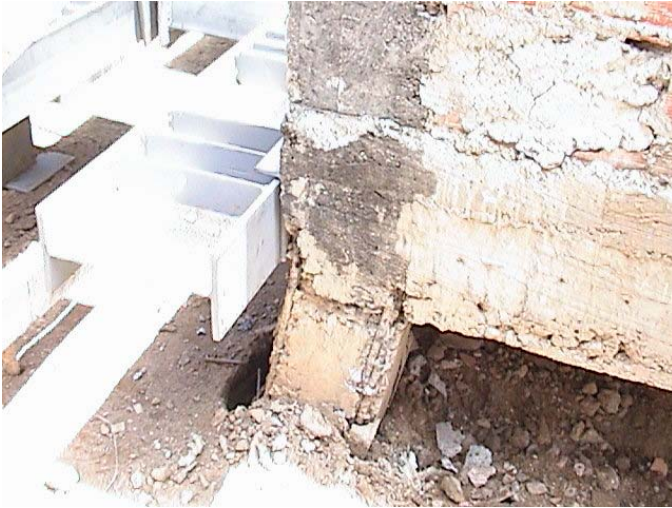
Las Figuras No. 10 al No. 13, muestran respectivamente para los modelos M1 (sin refuerzo) y M2 (reforzado con vigas de riostras), el estado final de las columnas superior e inferior, de donde se evidencia la diferencia en el patrón de falla desarrollado.

Figura No. 10. Modelo M1 – Columna superior

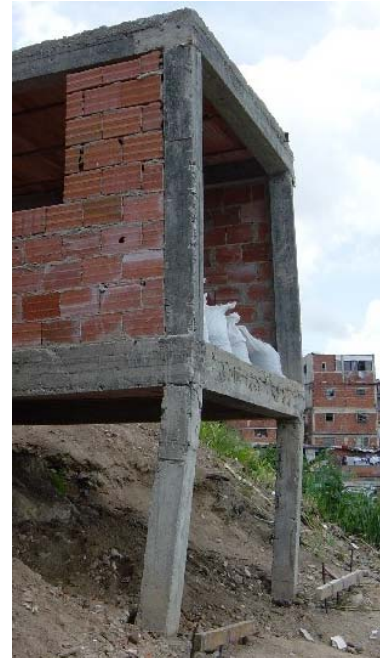
Figura No. 11. Modelo M1 – Columna inferior

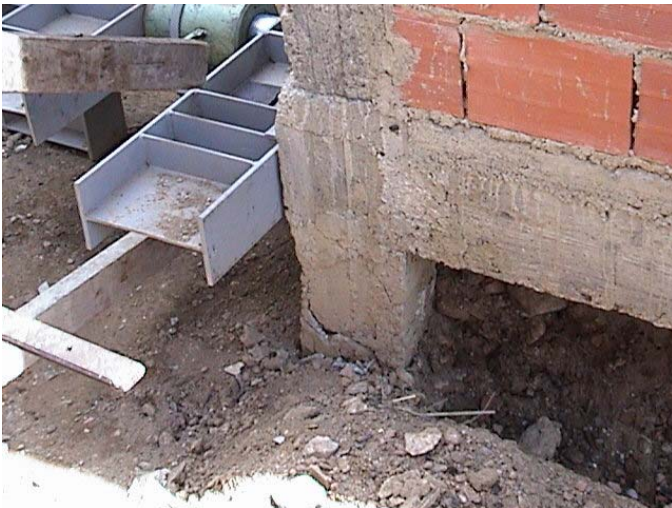
Figura No. 12. Modelo M2 – Columna superior

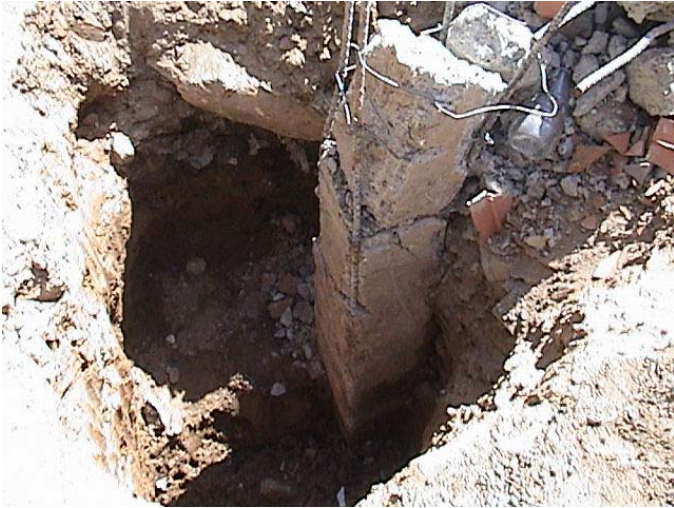
La comparación del patrones de agrietamiento se la columna superior de los modelos M1 y M2 luego de excavadas (Figuras No. 14 y 15), ratifica el predominio de una de una falla por flexión y corte respectivamente. La viga de riostra restringe la desplazabilidad del primer nivel, aumentando en términos generales la rigidez y resistencia del sistema, pero introduciendo un indeseable mecanismo frágil de falla por corte que limita la ductilidad originalmente exhibida.

Figura 14 – Columna superior M1 excavada

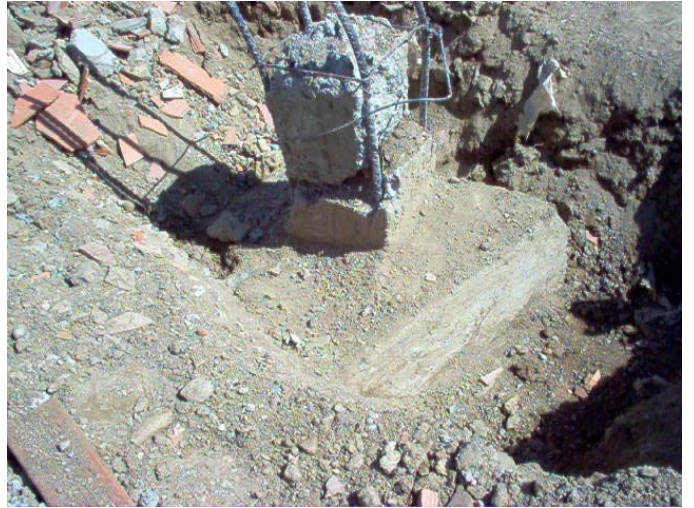
Figura 15 – Columna superior M2 excavada

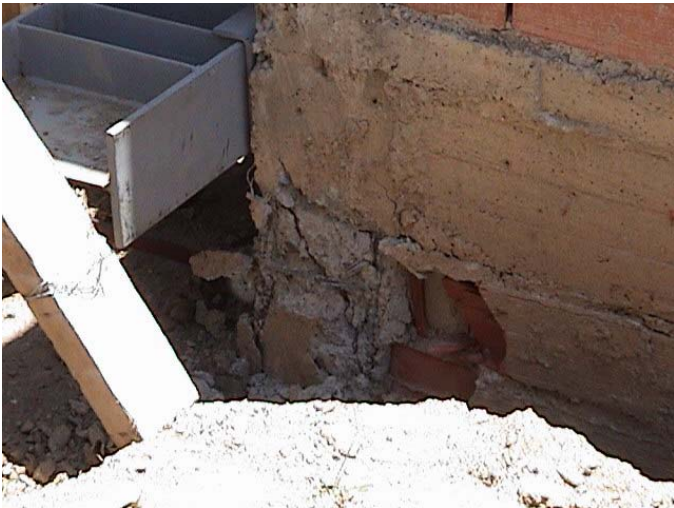
La incorporación de paredes de rellenos en bloques de arcilla de 10 cms de espesor además de las vigas de riostras (Modelo M3) prácticamente no modifica la respuesta estructural del sistema. La rigidez permanece invariable y la resistencia muestra un pequeño incremento del 12.5%. La Figura No. 16, muestra el progreso de una falla inminente de corte en la columna superior y el aplastamiento local de las unidades de mampostería. La Figura No. 17, muestra el estado final de la columna inferior donde se observa la total separación de la mampostería y la estructura.

Figura No. 16. Modelo M3 – Columna superior

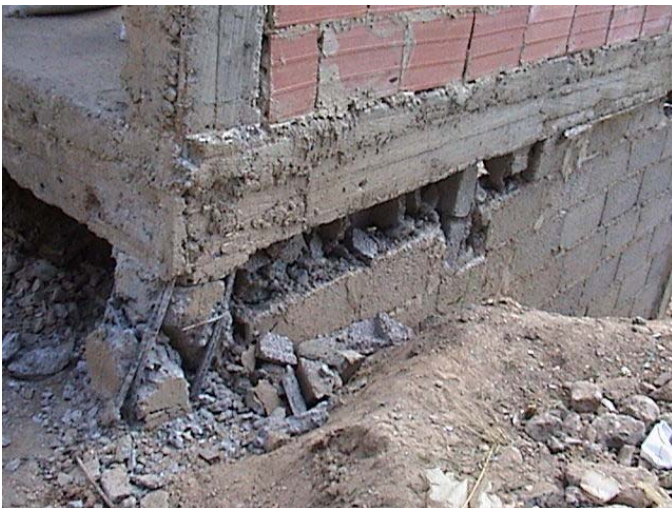
La Figura No. 18, muestra el estado alcanzado por la columna superior, donde se evidencia un inminente mecanismo de falla por corte en la porción de columna comprendida entre la viga de riostra y el primer nivel. Asimismo se observa el aplastamiento y disgregación de la mampostería. La Figura No. 19, muestra el estado de falla de la columna inferior y el patrón de agrietamiento de la mampostería.

Figura No. 18. Modelo M4 – Columna superior

Finalmente, la incorporación de paredes de rellenos en bloques de concreto de 15 cms de espesor además de las vigas de riostras (Modelo M4) introdujo poca variaciones en términos de resistencia pues la falla de la pared sin refuerzo se alcanzó mucho antes que la falla de la pared reforzada, demarcando la capacidad máxima del modelo. En este caso se observó un incremento de la rigidez del sistema.
