REMODELACIÓN Y MEJORAMIENTO DEL PUENTE LUIS A. MARTÍNEZ CIUDAD DE AMBATO

Ing. Edwin Poveda Almeida
PLANING CÍA. LTDA.

RESUMEN

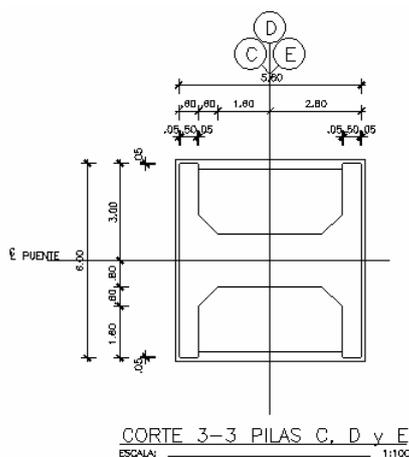
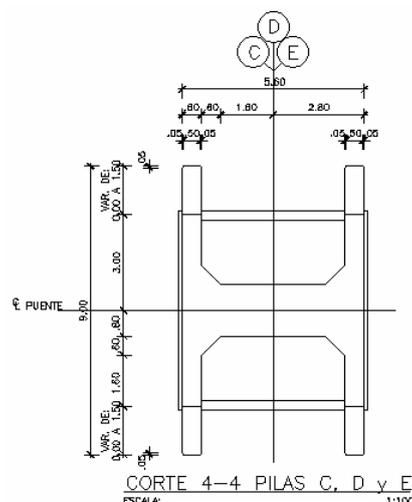
La cimentación, superficial, presenta plintos armados de 1.30 m. de altura. Las pilas, tres en la longitud del puente, son en forma de H, bien concebidas, con dimensiones de 5.60 por 6.00 m. en sus alas, en el cuerpo de ellas, en la cabeza se amplían para llegar hasta los 9.00 m. en el sentido transversal al puente. Terminan en unos grandes cabezales de 8.50 m. de longitud que a su vez contienen unas ménsulas para el soporte de las vigas de 0.90 m. de longitud.

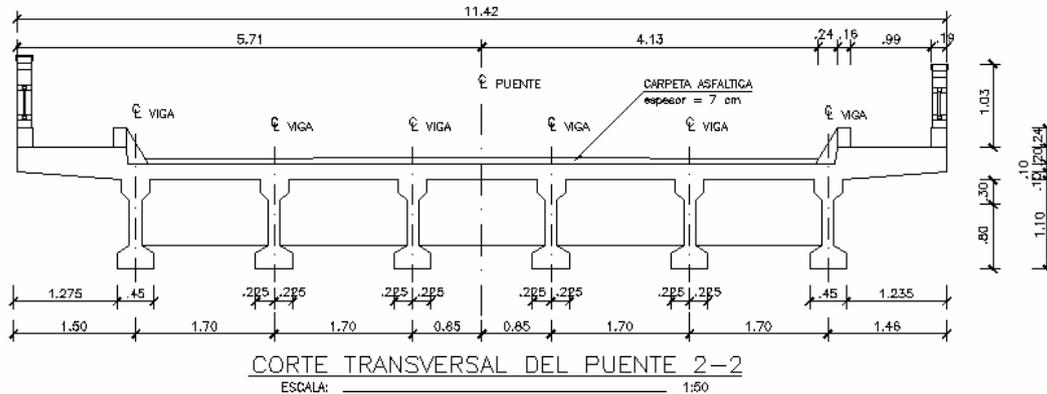
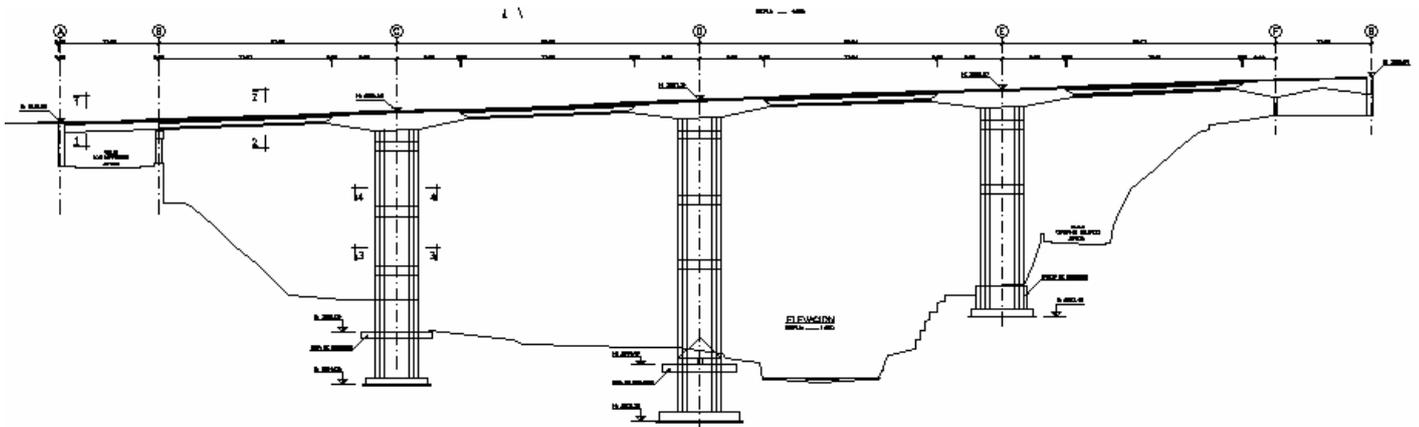
Tiene 6 vigas postensadas en cuatro tramos de 22.80 m. de longitud y 6 vigas en un tramo de 23.10 m., prefabricadas y lanzadas a su posición, de forma I, simplemente apoyadas. En los dos costados, en los accesos, las vigas son fundidas en sitio, de 12.98 y 13.50 m de longitud.

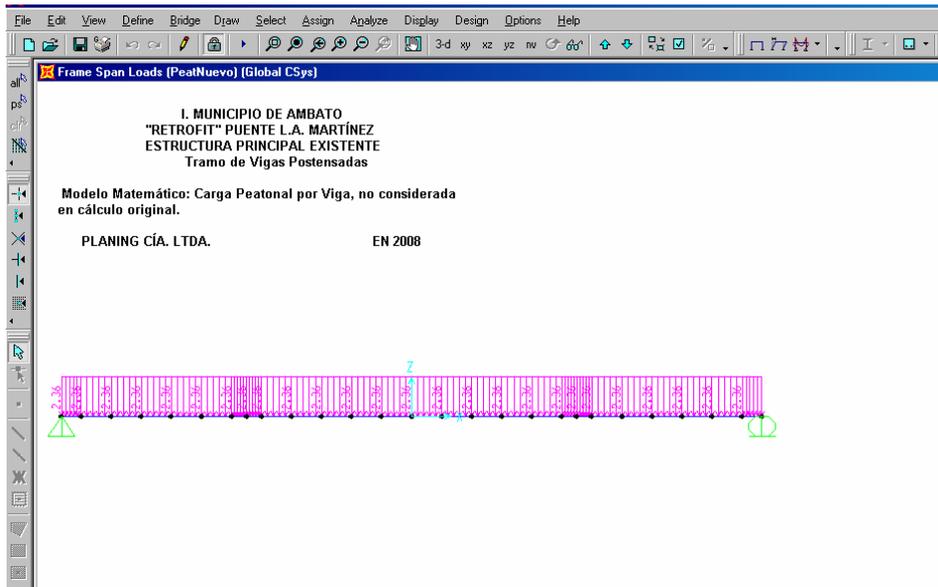
Carga peatonal que incrementa los esfuerzos en las vigas al considerarla conjuntamente con la ampliación del ancho de las aceras. (Modelo matemático, Ing. Rodrigo Salguero Isch)

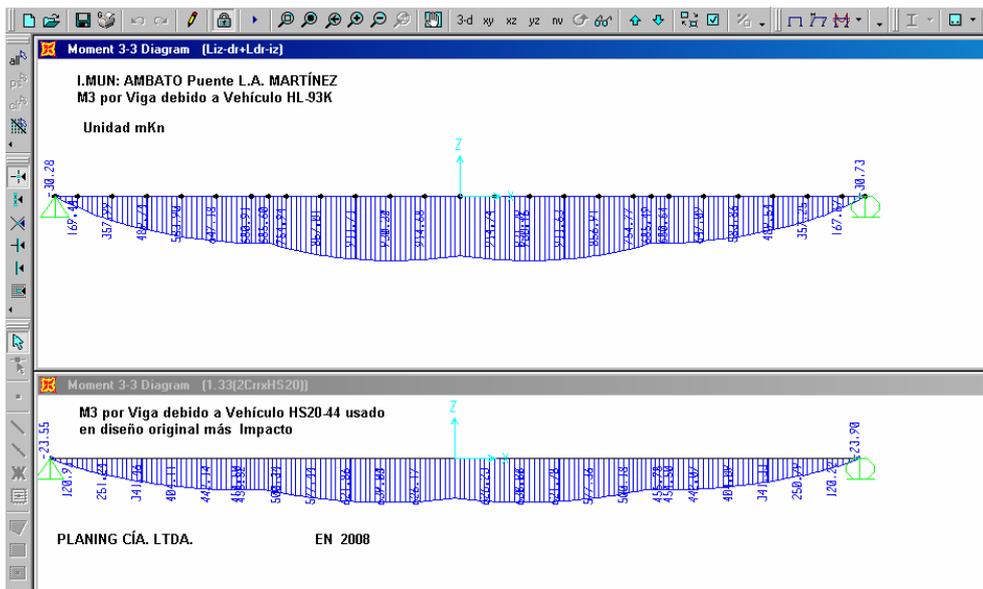
Comparación de momentos entre cargas normativas, actual y la utilizada en el diseño del puente, observándose su incremento. (Modelo matemático, Ing. Rodrigo Salguero Isch)

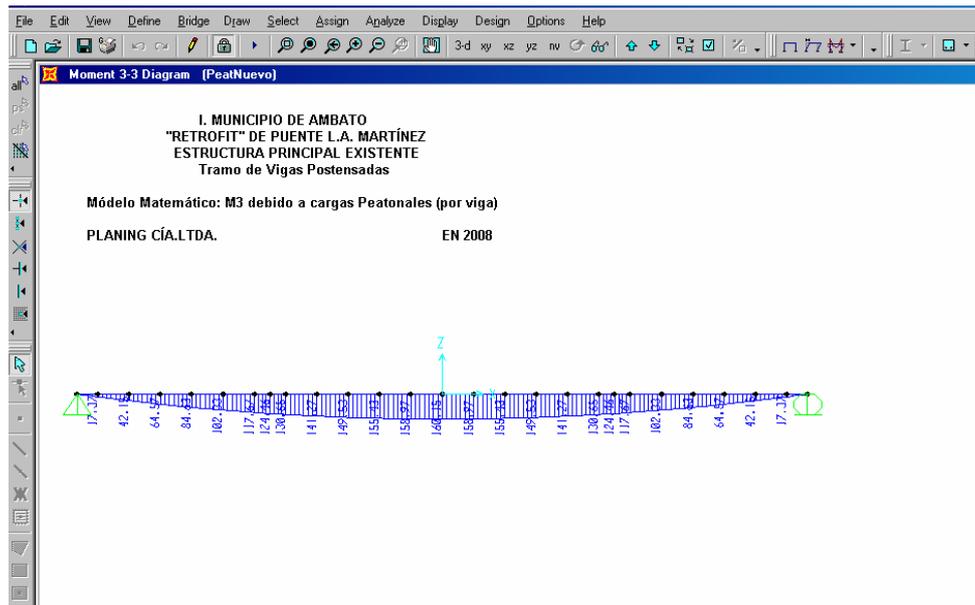
Momentos generados en las vigas por la carga peatonal. (Modelo matemático, Ing. Rodrigo Salguero Isch)

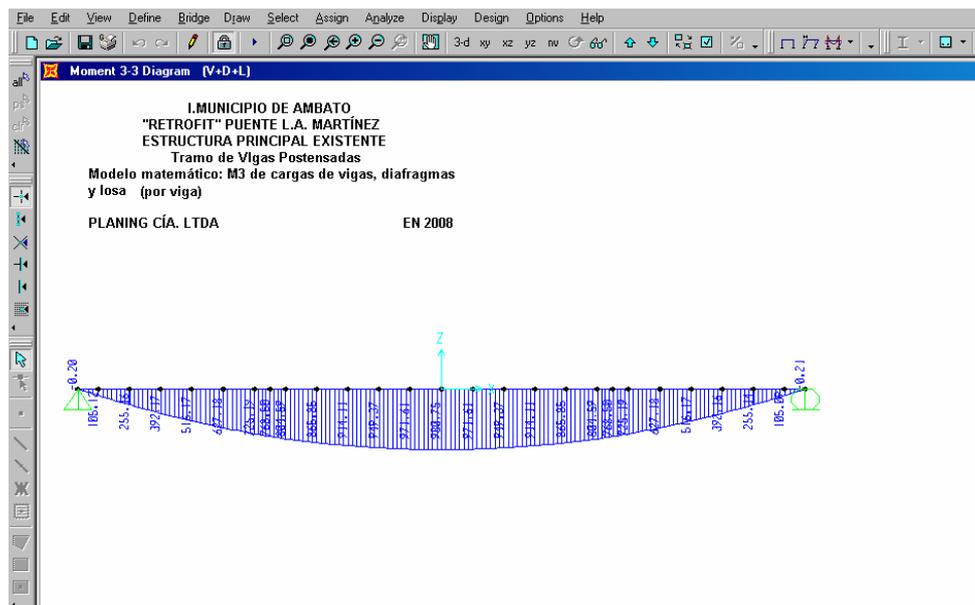
Momentos generados en las vigas por las cargas de peso propio. (Modelo matemático, Ing. Rodrigo Salguero Isch)

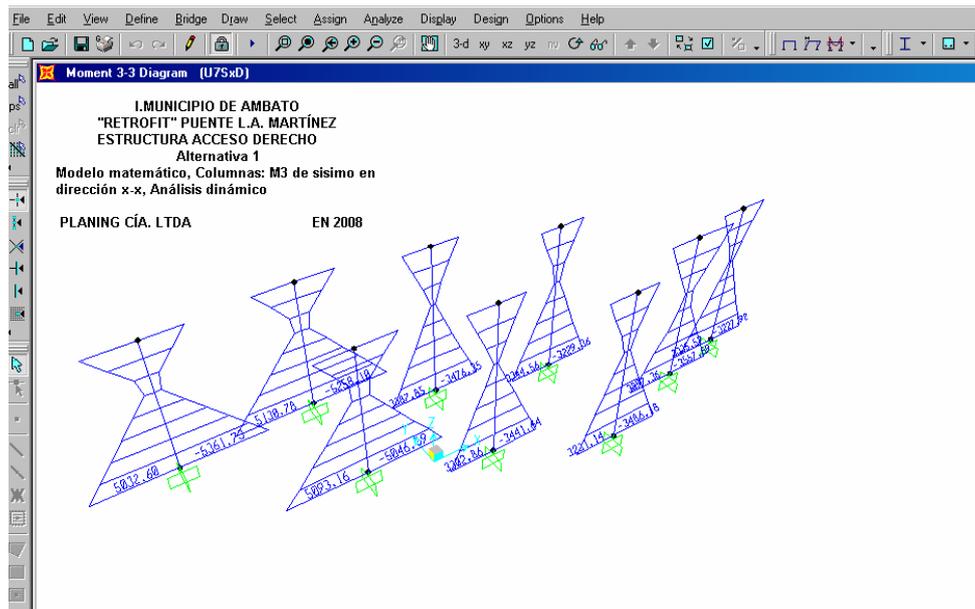
Momentos en las columnas del puente frente a la acción del sismo en el sentido del puente, obtenidos por análisis dinámico de la estructura espacial. (Modelo matemático, Ing. Rodrigo Salguero Isch)

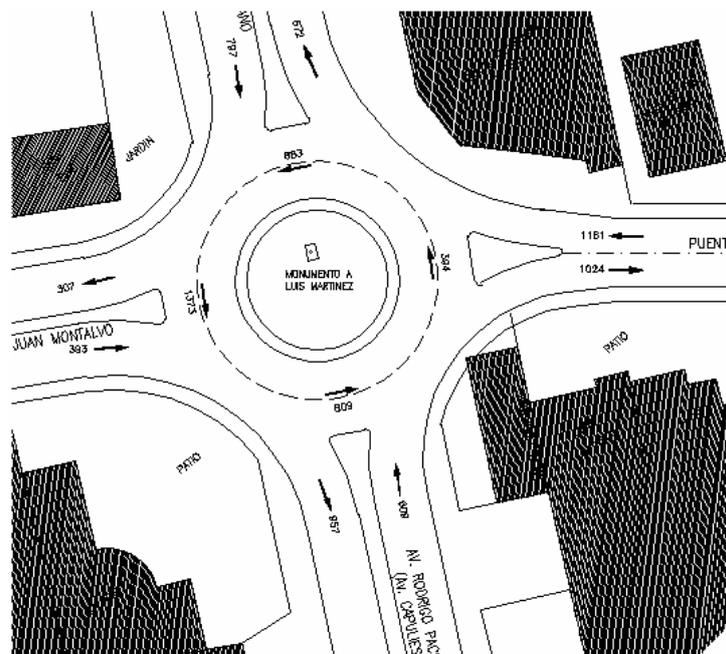
Proyección de circulación vehicular al año horizonte, margen izquierda. (Elaboración: PLANING, Ing. Ivón Mayorga G. e Ing. Francisco Cevallos M.)

Las decisiones tomadas relativas al puente han sido debidamente sustentadas con la realización de dos estudios de tráfico, uno del año 2002 realizado para todo el sistema de puentes sobre el río Ambato y otro específico para el puente Martínez realizado en el presente año. Los estudios demuestran que la capacidad del puente no es lo crítico, inclusive proyectada la demanda hasta el año horizonte, marcado en el año 2027. Lo crítico es la capacidad de los accesos y la falta de capacidad de las aceras del puente.

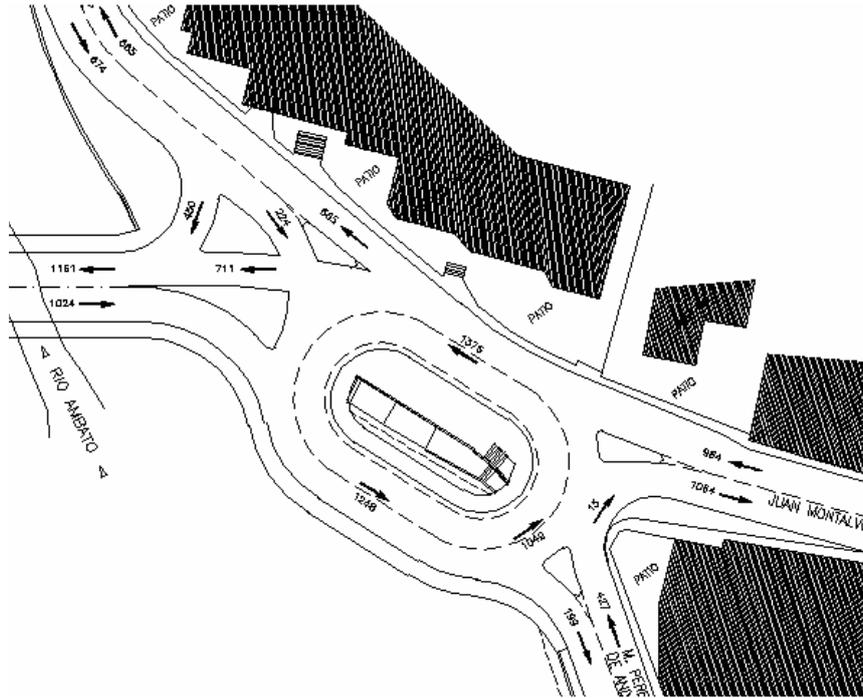
Proyección de circulación vehicular al año horizonte, margen derecha. (Elaboración: PLANING, Ing. Ivón Mayorga G. e Ing. Francisco Cevallos M.)

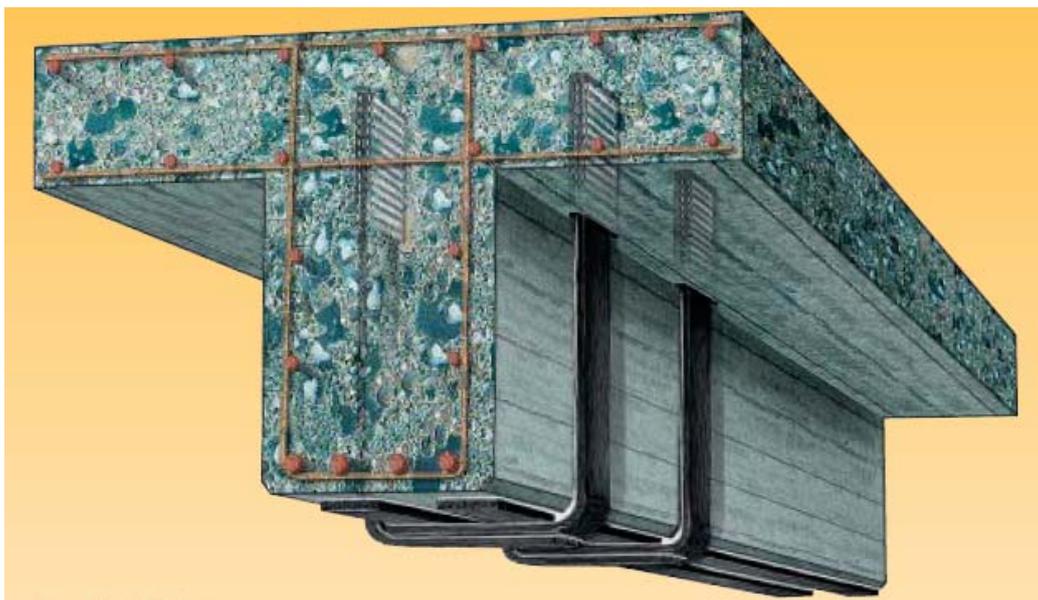
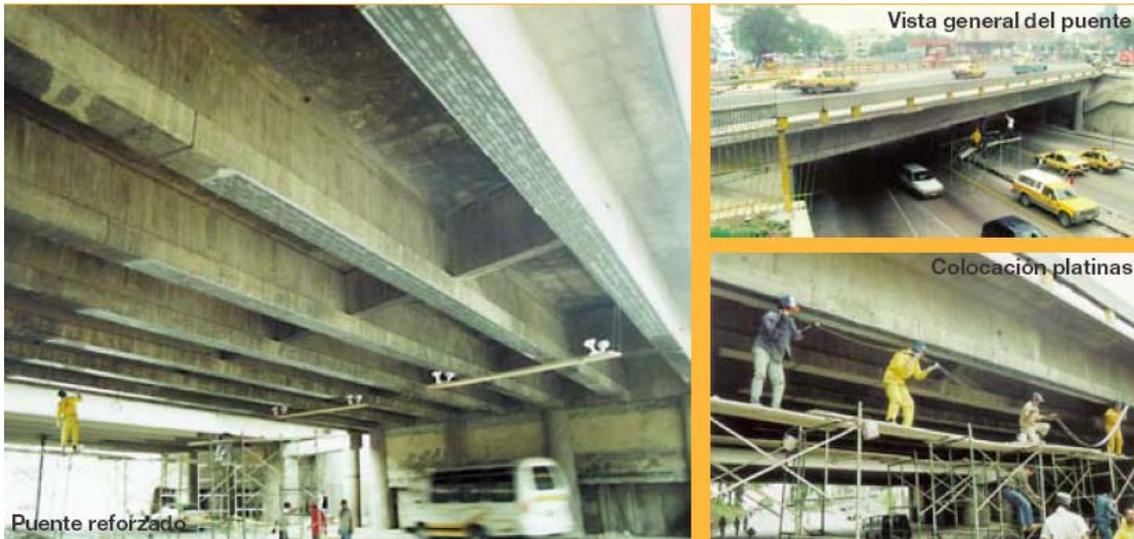
- Mantenimiento completo del puente, incluyendo limpieza general, retiro de cargas excesivas e innecesarias, reparación de malas fundiciones y hormigueros, neutralización de efectos de corrosión de aceros de refuerzo, inyección de fisuras, reforzamiento estructural con bandas de fibra de carbono (gráficos) y pintado del puente con pintura incolora como protección total.

Se realizó un análisis completo de la capacidad de carga del puente, confirmándose lo que ya se esperaba. La ampliación de las aceras y de su tráfico peatonal, exige un reforzamiento de los elementos del puente. Se ha decidido, sobre la base de los cálculos efectuados, realizar un reforzamiento mediante platinas de polímeros reforzadas con fibras de carbón y pegadas en los sitios que queremos mejorar la condición de esfuerzos con resinas epóxicas, tanto en los sitios de mayores momentos como en los sitio de mayores cortantes.

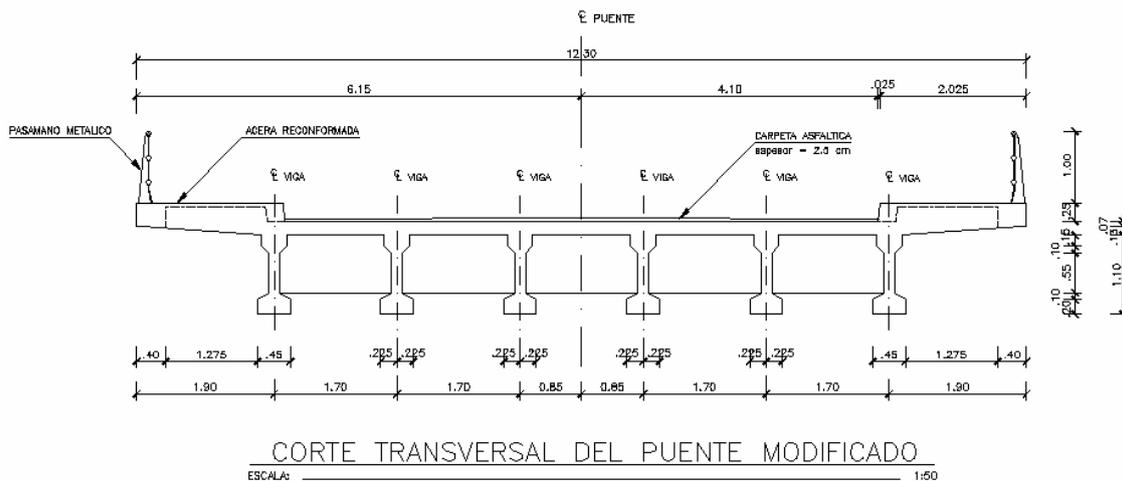
- Ampliación de las aceras retirando el rechazo vehicular existente y por fundición de un adicional de tablero a cada lado del puente. De esta manera conseguimos, sin reducir los tamaños de las calzadas, ampliar la acera hasta 2.10 m. La recomendación de los estudios de tráfico ya mencionados nos pedía aceras de al menos 2.00 m.

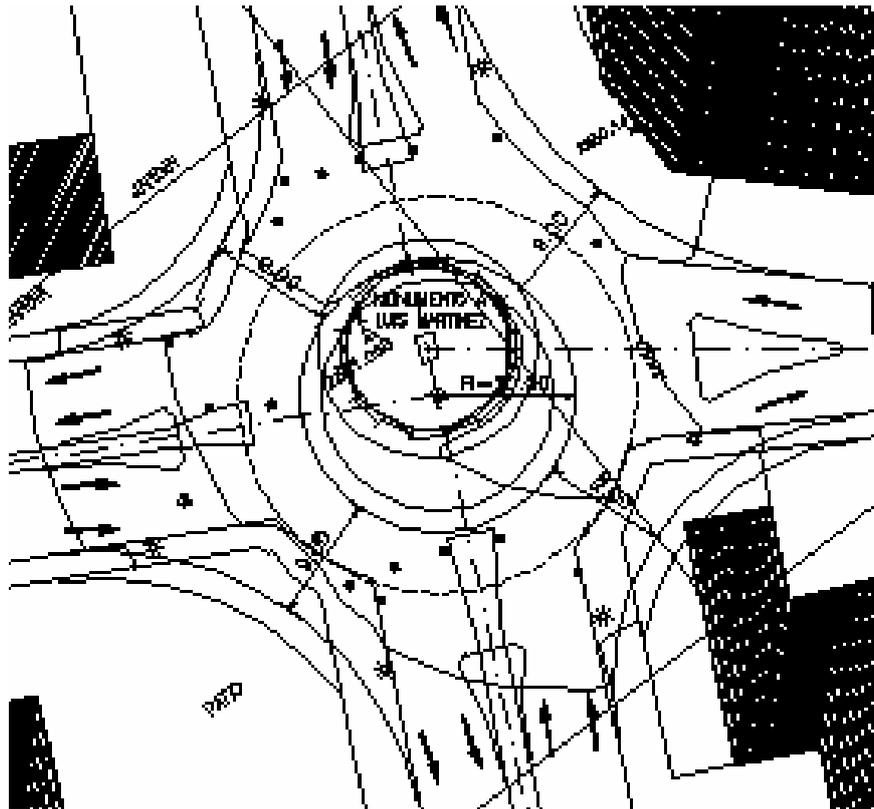
**Alternativa de mejoramiento del acceso en margen izquierda, ampliando el redondel existente.
(Diseño Vial, Ing. Marco Manzano O.)**

- Ampliación de los accesos. Los puntos críticos de atasco vehicular son los accesos, tanto en margen izquierda como en derecha. Se han estudiado varias alternativas de mejoramiento, incluyendo la posibilidad de pasos elevados o deprimidos, semaforización “inteligente” y ampliación de ellos. Finalmente, la solución adoptada amplía los accesos al puente, en la margen izquierda con una reconformación del redondel existente, ampliando los diámetros de circulación y las vías de entrada y desalojo del puente y, en la margen derecha, con una estructura adicional que nos permite generar un ovoide de distribución del tráfico que accede o sale del puente. La construcción de esta nueva estructura no interferirá con el normal desempeño del puente hasta su ejecución completa.

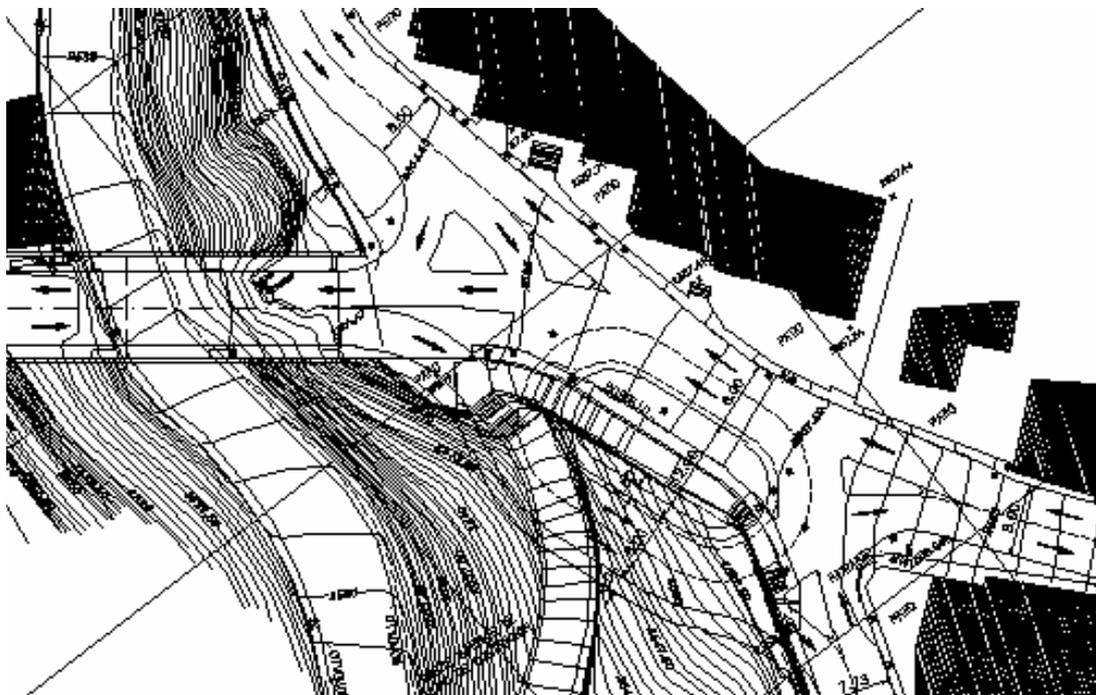
**Alternativa Distribuidor Derecho Pequeño, estructura nueva propuesta en la margen derecha.
(Diseño Vial, Ing. Marco Manzano O.)**
