Nº A12-05 CONTROL DE LA FALLA POR DESLIZAMIENTO EN PLACAS DE CONCRETO REFORZADAS CON MALLAS ELECTROSOLDADAS

Ángel San Bartolomé¹, Alejandro Muñoz¹, Georgina Madueño¹ y Rolando Cavero¹

Con el apoyo financiero de SENCICO y la colaboración de las empresas UNICON y PRODAC, se ejecutó este proyecto en las instalaciones del Laboratorio de Estructuras de la Pontificia Universidad Católica del Perú. El proyecto tuvo por finalidad evitar la falla por deslizamiento que se produce en la base de las placas reforzadas con malla electrosoldada, cuando ellas se encuentran sometidas a terremotos. En el desarrollo del proyecto se ensayaron a carga lateral cíclica 3 muros a escala natural, determinándose la necesidad de reforzar su base mediante espigas de acero dúctil, capaces de soportar la fuerza cortante actuante. De emplearse el refuerzo mencionado, las placas podrían ser diseñadas utilizando un factor de reducción de fuerzas sísmicas $R = 4$, aceptando distorsiones angulares de hasta 0.007; en caso contrario, debería emplearse $R = 3$ y una distorsión no mayor que 0.005.

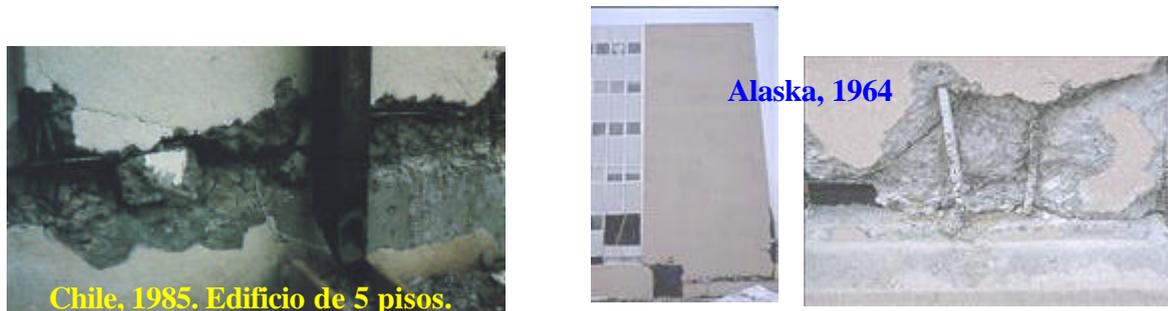
La falla por deslizamiento es muy peligrosa, más aún cuando se utiliza una sola línea central de refuerzo, porque ante las acciones sísmicas transversales, el muro se inclina sobre sus bordes longitudinales, triturándose y disminuyendo significativamente el área de corte para acciones coplanares que actúan simultáneamente con las transversales, como se ha reportado en sismos severos (Fig.1). De esta manera, dado el carácter local de la falla por deslizamiento, se estaría desaprovechando el potencial que tienen las placas, por lo que para incrementar al factor R y poder alcanzar una mayor distorsión inelástica, es necesario atenuar o eliminar la falla por deslizamiento.

Fig. 1. Falla por deslizamiento.

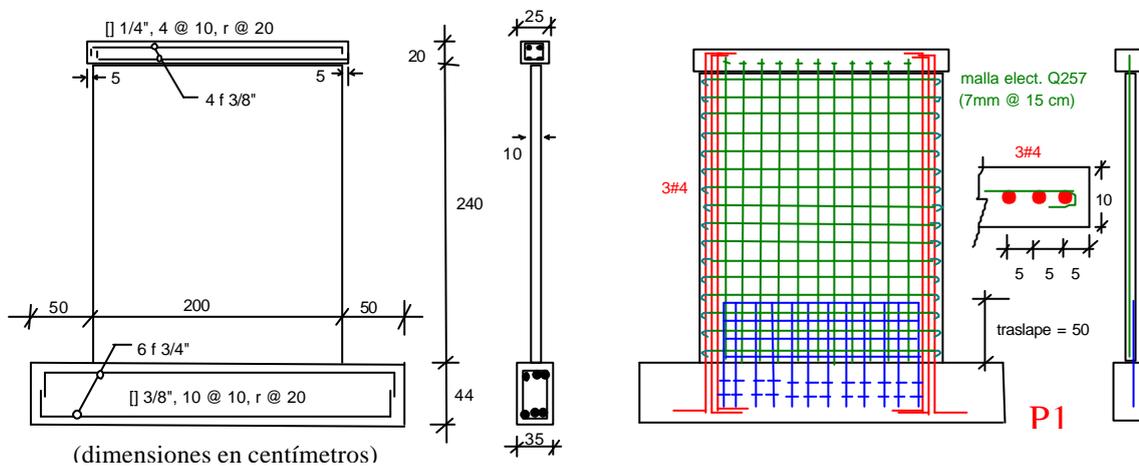
En este proyecto se construyeron y analizaron 3 placas. Las tres placas (Figs. 2 y 3) tuvieron las mismas características geométricas (2.4 m de alto por 2.0 m de largo y 10 cm de espesor), la misma cuantía de refuerzo vertical (0.6%) y horizontal (0.3%), el mismo refuerzo vertical convencional y continuo concentrado en cada extremo ($3 \phi 1/2''$), la misma calidad del concreto (resistencia a compresión $f'c = 230 \text{ kg/cm}^2$, con aditivo superplastificante para lograr 10" de slump), la misma técnica de vaciado (con bomba, Fig.4) y compactación del concreto (vibrado externo del encofrado metálico).

Fig.2. Características comunes de las tres placas (izquierda) y refuerzo empleado en la placa P1 (derecha).

El sistema de refuerzo de la placa P1 y su junta lisa con la cimentación, se emplean comúnmente en este tipo de edificación (Fig.5), por lo que P1 fue adoptada como patrón de comparación.

1. *La calidad del refuerzo utilizado en la zona de traslape del refuerzo vertical central.* En la placa P1 se utilizó malla electrosoldada, mientras que en las placas P2 y P3 se utilizaron espigas de acero convencional (esfuerzo de fluencia nominal $f_y = 4200 \text{ kg/cm}^2$).

4. *La disposición del refuerzo de traslape.* La malla electrosoldada utilizada en P1 estuvo alojada en el eje del muro, mientras que para proporcionar una mayor estabilidad de la placa ante acciones perpendiculares a su plano, las espigas empleadas en P2 y P3 fueron colocadas en los bordes longitudinales del muro, en zigzag, con un recubrimiento de 2 cm.

5. *La longitud de traslape del refuerzo vertical central.* En la placa P1, el traslape fue hecho en la misma sección transversal, en una altura de 50 cm sobre la cimentación, mientras que en las placas P2 y P3 los traslapes tuvieron longitudes de 50 y 80 cm, alternadamente.

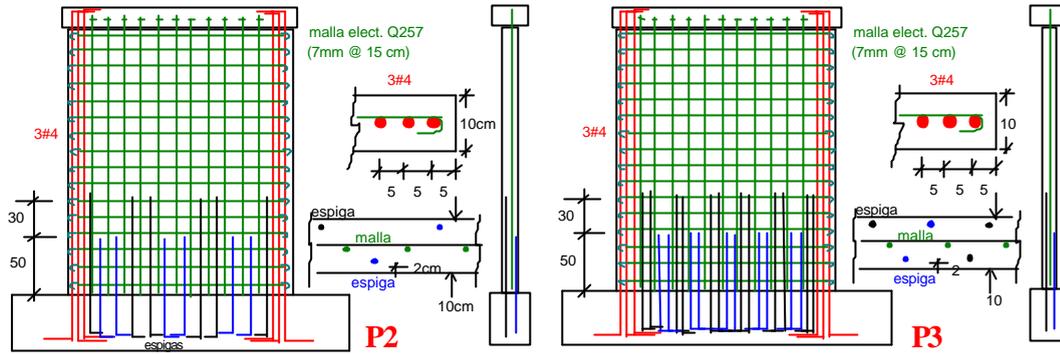
3. *La adición de espigas verticales de acero convencional que permitan eliminar la falla por deslizamiento.* La placa P3 tuvo el doble de espigas que P2. Las espigas empleadas en P2 tienen la función de servir sólo como traslape del refuerzo vertical central y su cuantía es similar a la empleada en P1; en cambio, las espigas adicionales en P3 tienen la función de proporcionar resistencia a corte-fricción en la base del muro.

Fig.3. Refuerzo empleado en P2 (izquierda) y P3 (derecha).

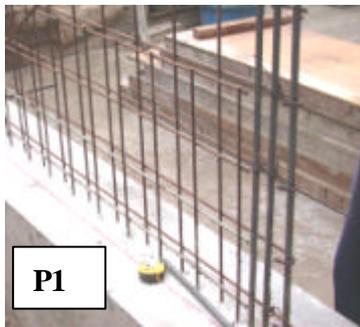
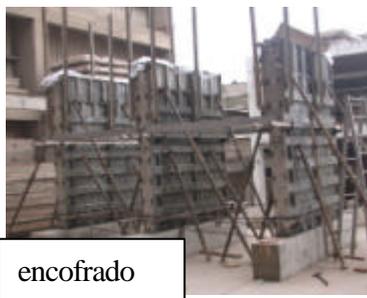
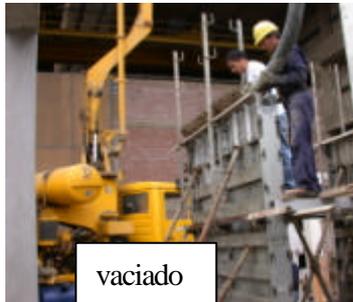
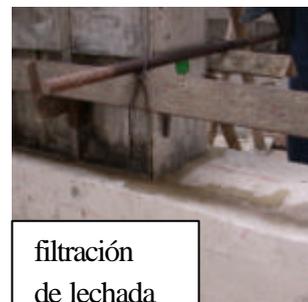
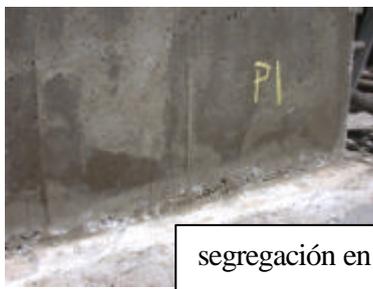
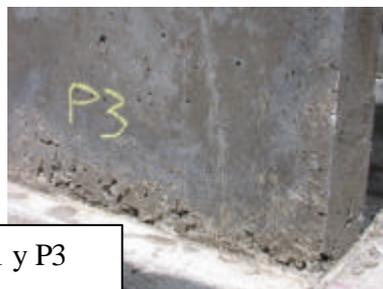
Fig.4. Secuencias del proceso constructivo.

Luego de desencofrar a las placas, pudo notarse una ligera segregación del concreto en la base de P1 y P2, mientras que en P3 la segregación fue moderada (Fig.4). Esta segregación es causada porque el concreto se vació desde una altura de 2.4 m y porque se presentó filtración de lechada de cemento a través de la base del encofrado. Posteriormente, los 3 muros se curaron pintándolo con Membranin de Chema. Los defectos presentados en los especímenes, también suelen ocurrir en obra (Fig.5).

2. *El tratamiento de la junta de construcción cimentación-placa.* La placa P1 no tuvo ningún tratamiento, excepto la limpieza, mientras que las superficies de las cimentaciones de las placas P2 y P3 fueron rayadas con una profundidad de 6 mm (Fig.4).

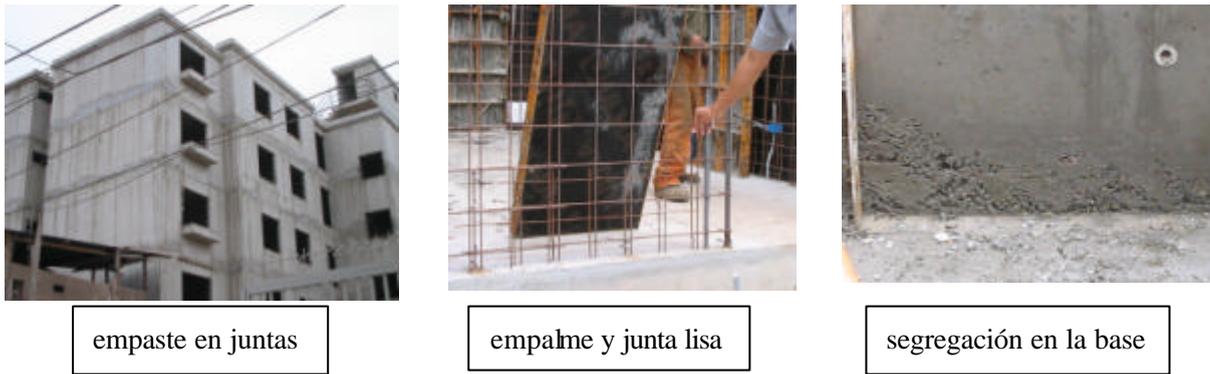
Fig.5. Defectos en un edificio real.

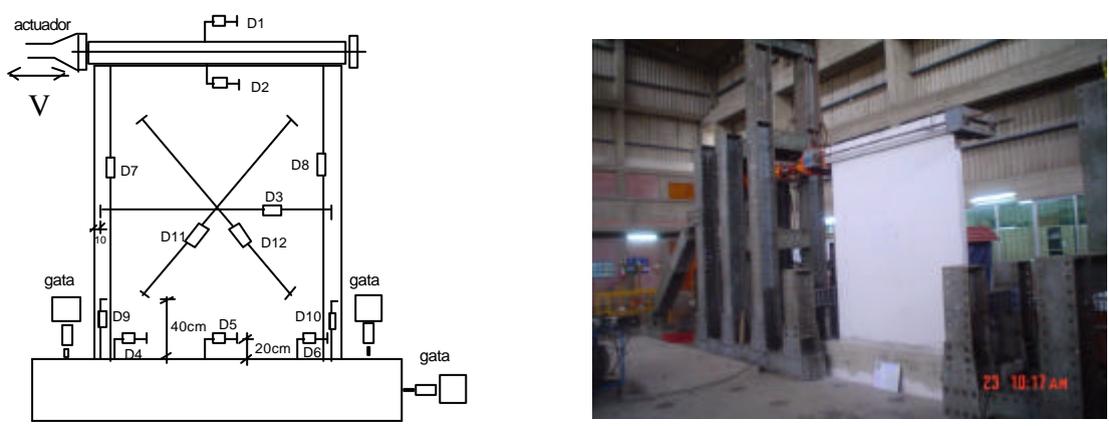
Las tres placas fueron ensayadas a carga lateral cíclica (V) con desplazamiento horizontal controlado (D1 en la Fig.6), sin carga vertical. La secuencia de desplazamiento empleada, así como el número de ciclos aplicados en cada fase aparece en la Tabla 1. Cabe señalar que por el buen comportamiento que tuvo la placa P3, se agregó en ella una fase adicional (Fase 11, D1 = 25 mm) compuesta por 5 ciclos. Durante el ensayo, en la etapa de máximo desplazamiento lateral correspondiente a cada fase, se midió el grosor de la mayor grieta diagonal (G), así como la extensión de la mayor fisura longitudinal en la base (L).

Fig.6. Vista global de los dispositivos de ensayo.

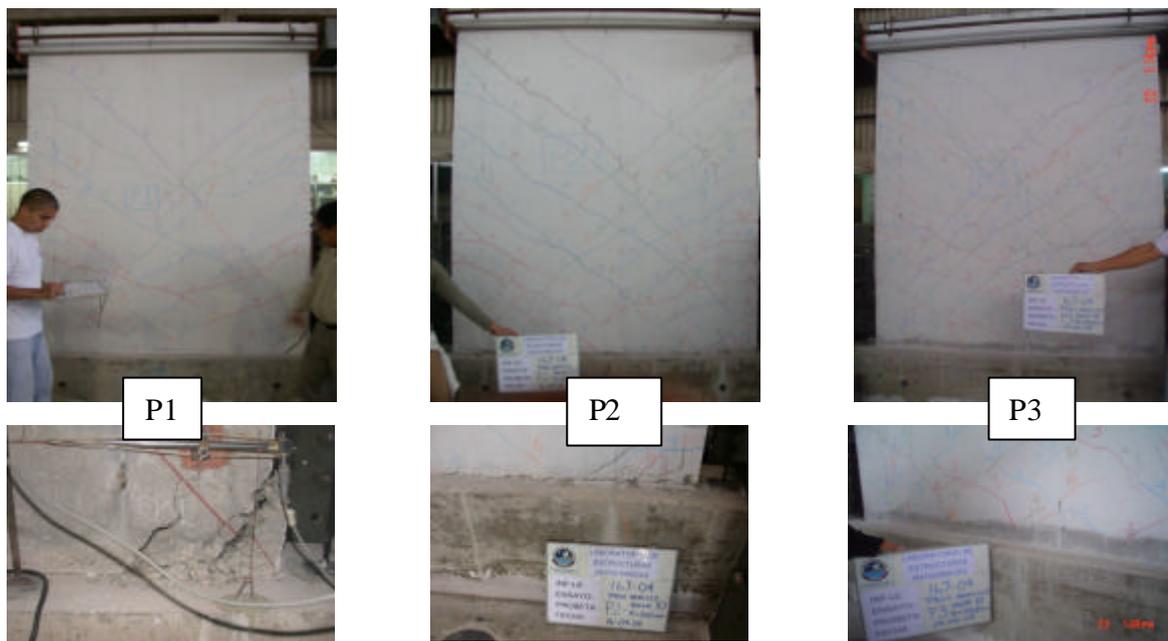
A continuación se describe cualitativamente el comportamiento que tuvieron las tres placas en cada fase del ensayo (Tabla 2 y Fig.7), dándose especial énfasis al posible deslizamiento (parámetro en estudio) a través de la base del muro. Luego de terminar el ensayo, se inspeccionó las zonas más agrietadas, para investigar el estado en que se encontraba el refuerzo (Fig.8).

Fig.7. Estado de las 3 placas en la Fase 10. $D1 = 20$ mm.

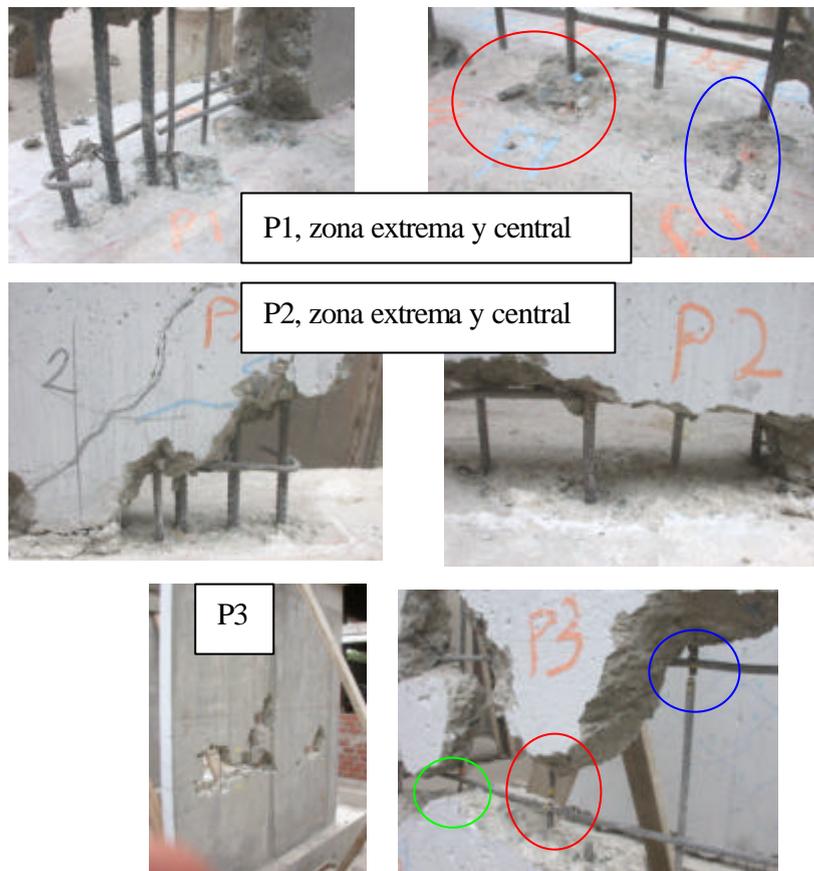
En P1 se observó que el refuerzo vertical correspondiente a la malla electrosoldada embutida en la cimentación, se había cortado en la zona de conexión con la cimentación (parte intermedia entre 2 puntos de soldadura); esta falla por cizalle no se presentó en el refuerzo vertical extremo compuesto por varillas convencionales, aunque estas barras quedaron pandeadas (Fig.8). En la base de P2 se observó que las espigas no fallaron por cizalle, pero quedaron dobladas, asimismo, el pandeo del refuerzo extremo no fue tan significativo como el mostrado en P1; por otro lado, debido a la distribución en zigzag que tuvieron las espigas, P2 quedó más estable que P1 ante acciones perpendiculares a su plano. En P3 no se presentó falla por cizalle ni por pandeo del refuerzo extremo; en la parte intermedia (zona superior a las espigas), se observó que el refuerzo vertical correspondiente a la malla electrosoldada se encontraba fracturado en los puntos de soldadura con el refuerzo horizontal, debido a que este refuerzo se encuentra mas solicitado que el horizontal ya que trabaja en simultáneo a tracción por flexión y a cizalle.

En ninguna de las 3 placas se produjo falla por deslizamiento en la unión solera-placa, pese a que la fuerza cortante era única en toda la altura de la placa y a que en los tres casos esa junta estaba atravesada por el refuerzo vertical de la malla electrosoldada. Esto se debe a que esa unión está sujeta a cizalle puro, en tanto que la unión placa-cimentación estuvo sometida a cizalle y tracción por flexión. La acción simultánea del cizalle y la flexión en la base fue la que produjo la falla por deslizamiento en P1 y P2, ya que ambos muros carecieron del refuerzo necesario para soportar el cizalle, a diferencia de P3 que tuvo un refuerzo (espigas) adicional al colocado por flexión.

Fig.8. Inspección post-ensayo.

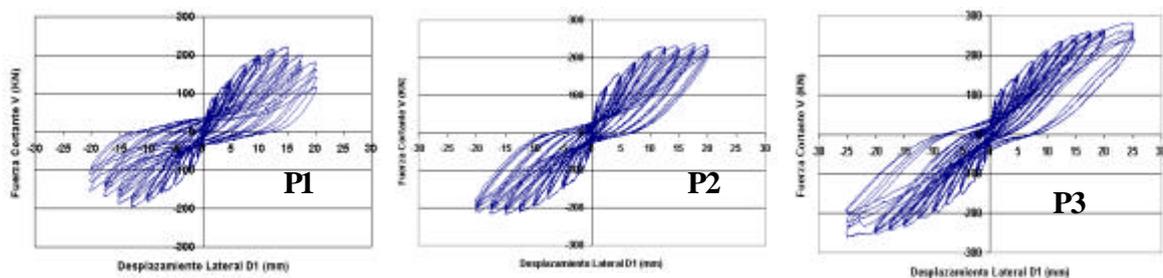
En la Fig.9 se presentan los lazos histeréticos Cortante (V) – Desplazamiento (D1), para los 3 muros. Allí se puede apreciar que los lazos son delgados y con tendencia a pasar por el origen, propio de sistemas que disipan poca energía y que degradan rigidez lateral.

Fig.9. Lazos histeréticos V (KN)-D1 (mm) en las 3 placas.

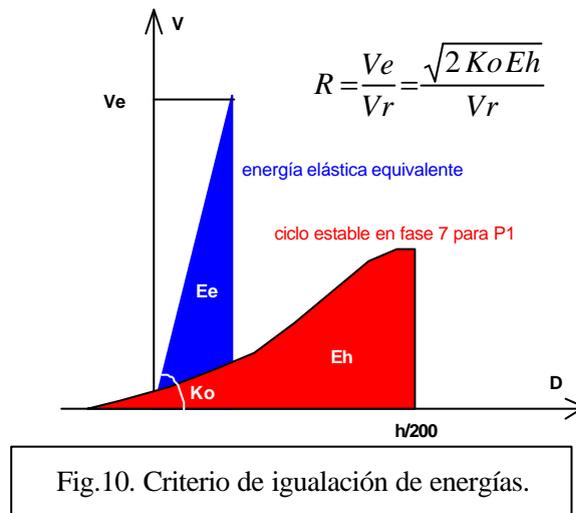
Para determinar el factor de reducción de las fuerzas sísmicas elásticas (R), se utilizó el criterio de igualación de energía (Fig.10). Este criterio permite contemplar tanto la degradación de resistencia del espécimen, como la degradación de rigidez lateral. Según este criterio, se iguala la capacidad de absorción de energía inelástica (Eh) a la energía que absorbería el sistema si se comportase elásticamente (Ee). Esta igualdad de energías permite determinar la máxima carga elástica Ve en función de Eh y la rigidez inicial experimental Ko, la misma que dividida entre la resistencia teórica del espécimen (Vr) proporciona R.

La resistencia $V_r = 194$ KN, fue calculada como la fuerza cortante asociada al mecanismo de falla por flexión, según se indica en 6.1. Esta resistencia es única para las 3 placas, puesto que ellas presentan el mismo refuerzo vertical para soportar la flexión. Para determinar Eh en la placa P1, se fijó de manera conservadora un desplazamiento máximo de 12.5 mm (Fase 7), donde aún no se había iniciado la rotura de la malla electrosoldada ni la trituración de los talones; este desplazamiento está asociado a una distorsión de 0.005. En cambio, debido al mejor comportamiento que tuvieron P2 y P3, el valor Eh fue calculado para las fases 8 ($D_1 = 15$ mm, distorsión = 0.006) y 10 ($D_1 = 20$ mm, distorsión = 0.008), respectivamente. La rigidez lateral inicial Ko, se obtuvo en la fase 1 (elástica) como la relación V/D_1 . Considerando estos parámetros se obtuvo $R = 2.61, 3.23$ y 3.79 , para P1, P2 y P3, respectivamente.

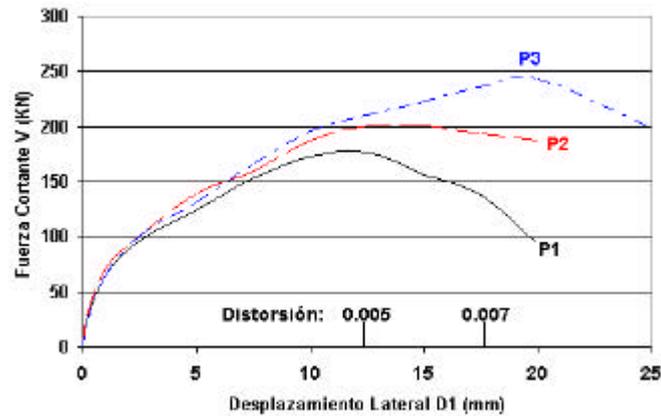
En base a la información proveniente de los ensayos, se presenta los gráficos correspondientes a las envolventes de la fuerza cortante (V, Fig.11) y de deslizamiento (D_5 , Fig.12), respectivamente, en función de los desplazamientos laterales (D_1), en la rama más crítica de los ciclos estables. En estas figuras puede observarse una mejora sustancial en el comportamiento de P3 sobre P1 y P2.

Fig.11. Envolvente V-D1.

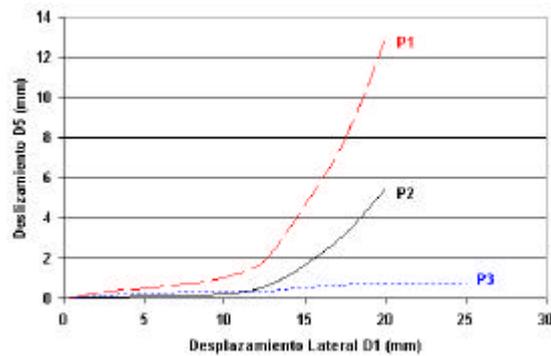
Fig.12. Deslizamiento D5.

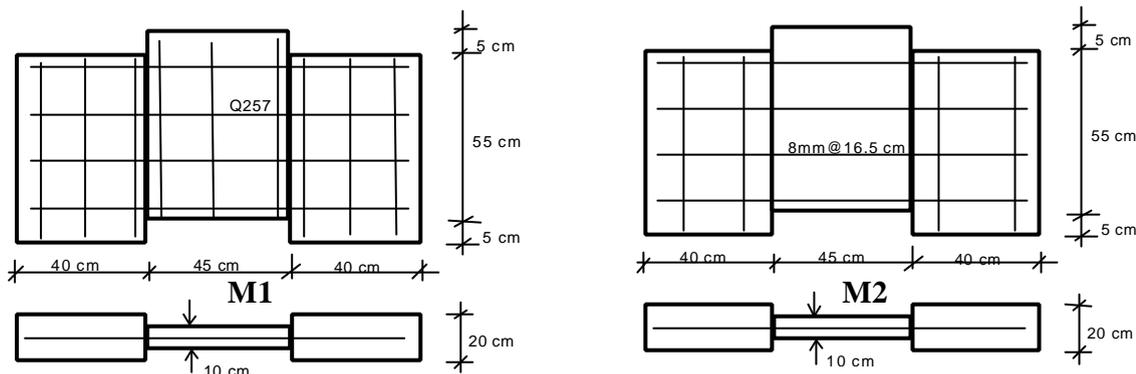
Para determinar la resistencia que aporta el concreto a cizalle puro, así como la eficiencia de la malla electrosoldada y de las espigas ante esta solicitación, se construyeron 2 prismas compuestos por 3 bloques de concreto cada uno (Fig.13). Ambos prismas tuvieron la misma cuantía de refuerzo, pero, mientras que en M1 ($f'_c = 350 \text{ kg/cm}^2$) las juntas de construcción entre los bloques no tuvo ningún tratamiento, en cambio, en M2 ($f'_c = 348 \text{ kg/cm}^2$) las juntas fueron rayadas. Los prismas fueron ensayados a corte directo (Fig.14), a una velocidad de carga de 5 ton/min, registrándose las fallas mostradas en la Fig.15.

Fig.13. Prisma M1 reforzado con malla electrosoldada 7 mm @ 15 cm (juntas lisas) y prisma M2 reforzado con espigas de 8 mm @ 16.5 cm (juntas rayadas).

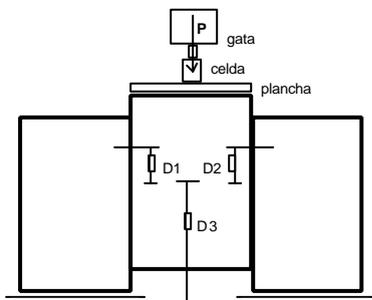
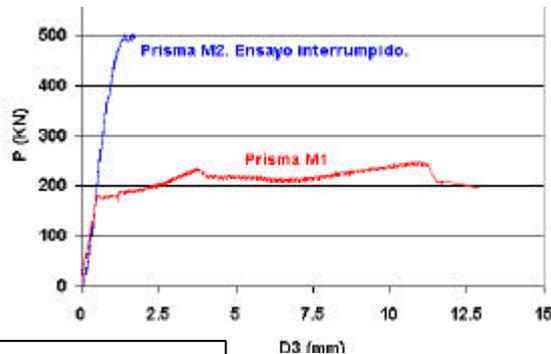
Fig.14. Ensayo de corte directo.

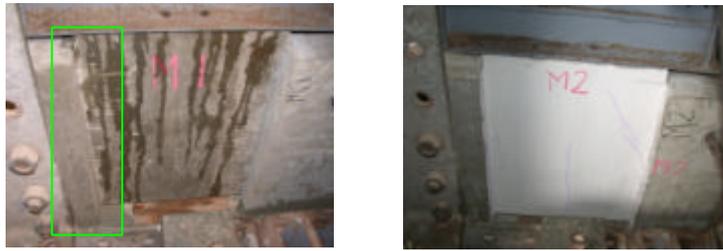
Fig.15. Deslizamiento en M1 (izq.) y falla mixta en M2 (der.).

El prisma M2 no pudo llevarse a la condición de rotura, debido a que su resistencia excedió la capacidad de la celda de carga (500 KN), por lo que se desconoce la eficiencia de las espigas. En conclusión puede decirse que cuando la junta de construcción es rugosa, la resistencia a cizalle puro que aporta el concreto se incrementa significativamente respecto al caso junta lisa, sin embargo, esta resistencia puede perderse cuando en la junta se generan fisuras de tracción por flexión, tal como ocurrió en las placas P1 (junta lisa) y P2 (junta rayada), cuyas resistencias máximas en la falla por deslizamiento a través de la base (sujeta a flexión y corte en simultáneo) no fueron tan diferentes (14% a favor de P2).
