Universidad de Concepción
Departamento de Ingeniería Civil

Asociación Chilena de Sismología e
Ingeniería Antisísmica

N°A16-03 REFORZAMIENTO ESTRUCTURAL DE MUROS DE ALBAÑILERÍA DE BLOQUES ARTESANALES DE CONCRETO

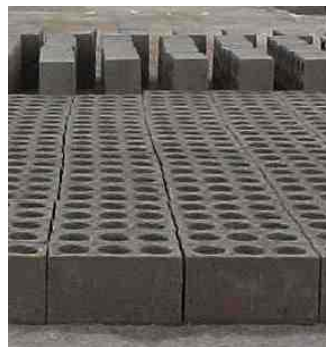
Figura 1. Bloques de concreto artesanal

En la investigación se utilizó bloques de concreto fabricados artesanalmente con dimensiones nominales de 40x20x15cm y 3 huecos circulares de diámetro aprox. a 12cm perpendiculares a la cara del asiento (Ver figura 1). De los estudios de clasificación se obtuvieron los resultados indicados en la Tabla 1. Según los resultados obtenidos, estas unidades no cumplen con los requisitos especificados en la Norma

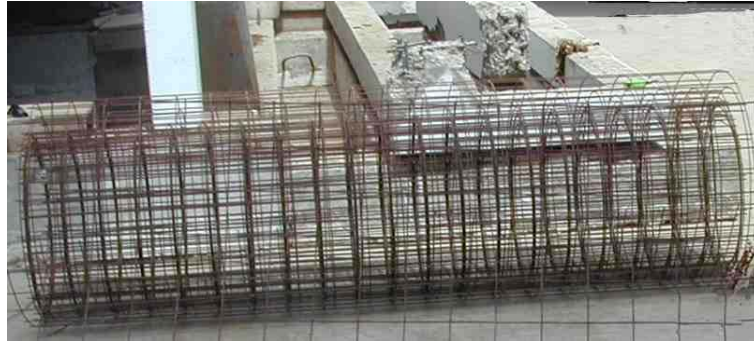
Figura 2. Malla electrosoldada empleada

La malla electrosoldada consiste en varillas de acero liso trefilado de 3.2 mm de diámetro, con cocadas cuadradas de 100 mm de lado (ver Figura 2). Las características del producto cumplen con la Norma

ASTM A-82-94, teniendo esfuerzo de fluencia $f_y = 5600 \text{ kg/cm}^2$, y esfuerzo máximo $f_u = 5600 \text{ kg/cm}^2$; las dimensiones disponibles comercialmente son de $2.02 \times 25 \text{ m}$.

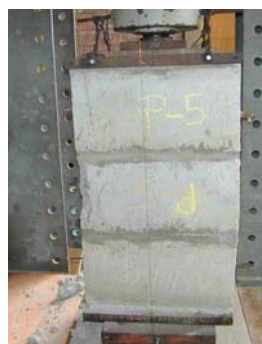
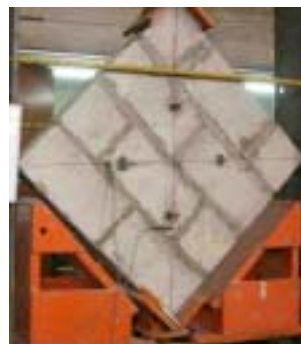
(a)

(b)

Figura 3. Ensayos en pilas (a) y muretes (b)

Para determinar las propiedades de la albañilería simple, se realizó ensayos de compresión axial en 5 pilas de 3 hiladas cada una y de compresión diagonal en 5 muretes de 4 hiladas, como se muestra en la figura 3. Los resultados obtenidos para el módulo de elasticidad E_m , la resistencia a la compresión f'_m , el módulo de corte G_m y la resistencia al corte v'_m , se muestran en la Tabla 2.

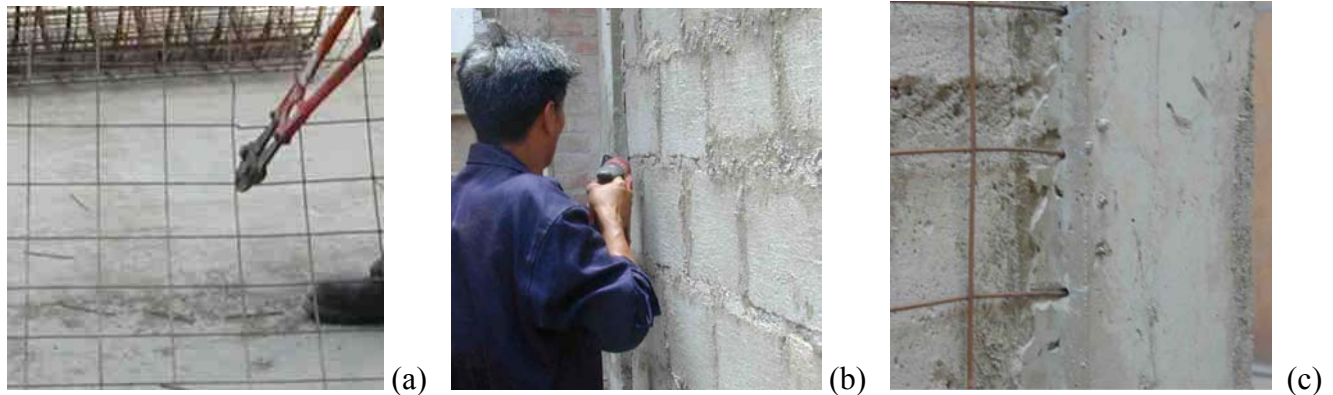
Figura 6. Colocación de la malla en el muro M2

La malla electrosoldada fue cortada en paneles que se ajustaban a las dimensiones interiores del pórtico de concreto. Los paneles se instalaron en ambas caras del muro y se interconectaron entre sí con ganchos fabricados con alambre #10. Los ganchos se colocaron a un espaciamiento de 45 cm en sentido horizontal y en las juntas cada 2 hiladas. La malla se ancló a las columnas con ayuda de un taladro una longitud de 1.5 cm. El proceso de corte e instalación de la malla se puede apreciar en las figuras 6a, 6b y 6c.

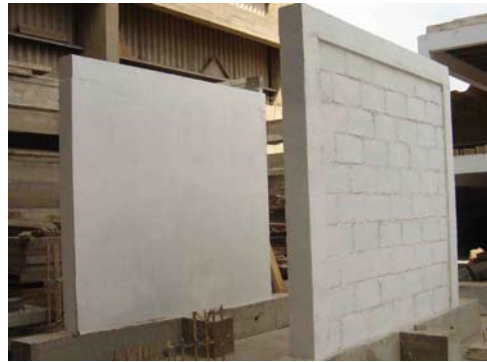
Figura 8. Muros M1(derecha) y M2 (izquierda) culminados antes del ensayo

Realizada la colocación de la malla, se procedió al pañeteo del muro con mortero grueso de 1:4. El tarrajeo se realizó con mortero fino 1:5 (ver figuras 7a y 7b). El aspecto de los muros terminados listos para su transporte a la losa de ensayos se observa en la figura 8.

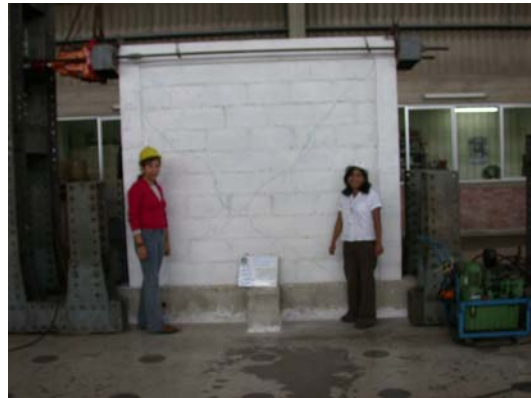
Figura 10. Ensayo del muro 1 a carga lateral cíclica.

El muro M1 (sin reforzamiento), fue sometido a 8 fases de carga (ver figura 10). El ensayo se realizó buscando dejar el muro en condiciones reparables, sin considerar el límite establecido por la Norma Peruana E.030 de Diseño Sismorresistente (SENCICO 2003). Según ésta, la distorsión máxima de reparabilidad de la albañilería es de 0.5% (1/200). Este valor está sustentado en numerosos ensayos realizados en muros de albañilería de distinto tipo a lo largo de más de 25 años en el Laboratorio de Estructuras de la PUCP (San Bartolomé 1998).

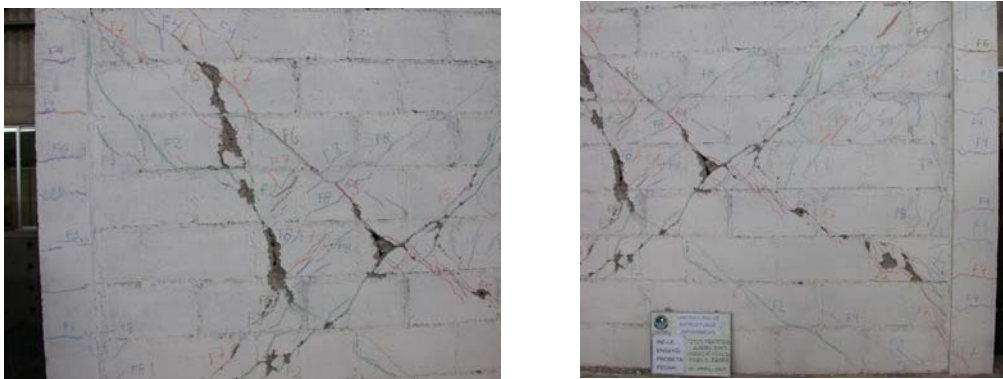
Figura 13. Detalles del estado de fisuración del muro M1 al final del ensayo.

La primera fisura por agrietamiento diagonal ocurrió en la fase 2 del muro M1 con fisuras finas, llegando a presentar grietas de 7cm de ancho en la fase final (Figuras 12a y 12b). El muro M2 sólo presentó fisuras diagonales finas, pero la unión pórtico - muro sufrió falla de adherencia. La figura 13 presenta el estado de las grietas más importantes del muro M1 al final del ensayo en la fase 8 (distorsión de 1/240), mientras que la figura 14 presenta la secuencia de agrietamiento en los dos muros.

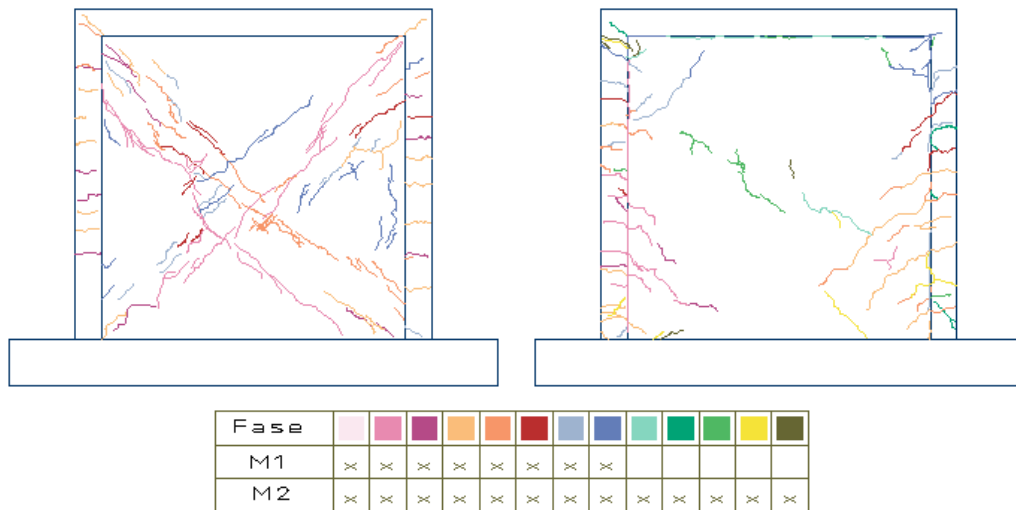
Figura 14. Secuencia de grietas, muros M1 y M2
